D- 34474 Diemelstadt- Rhoden Schloss Rhoden

Restaurierung des Werksteinelemente und des Natursteinmauerwerkes an der Nord- und Westfassade

Bad Wünnenberg, im September 2014

Aktuelle Maßnahme: Restaurierung und Konservierung der Natursteinfassaden

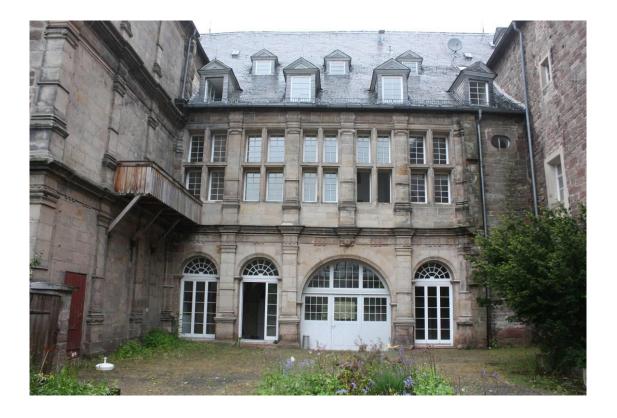
Objekt: Schloss Rhoden **Abb.-Nr.:** 1 (IMG_4976)

Hofseitige Westfassade des Ostflügels und Südwand des Nordflügels im Vorzustand. Der hölzerne Balkon links im Bild wurde vor der Gerüststellung abgebaut.

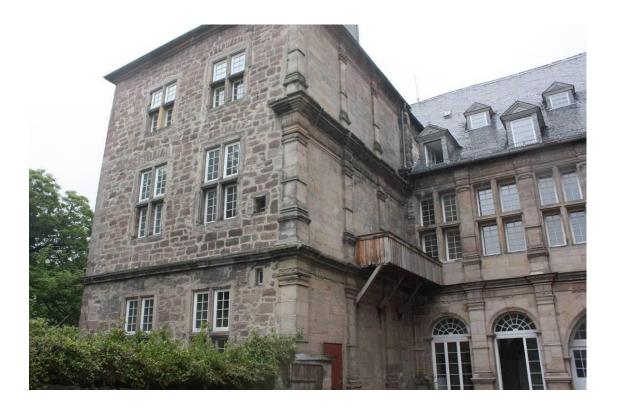
Objekt: Schloss Rhoden **Abb.-Nr.:** 2 (IMG_4977)

Nordflügel der Schlossanlage der nur in seinem nordöstlichen Abschnitt zur Ausführung gekommen ist.

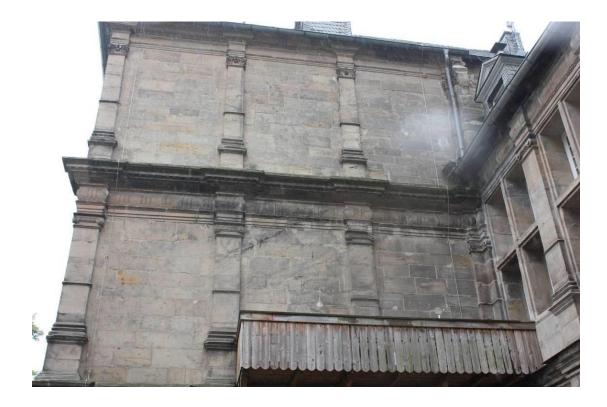
Objekt: Schloss Rhoden **Abb.-Nr.:** 3 (IMG_4981)

Durch Pilaster gegliederte, hofseitige Werksteinfassade des Nordflügels vor der Einrüstung für die aktuell durchgeführte Fassadenrestaurierung.

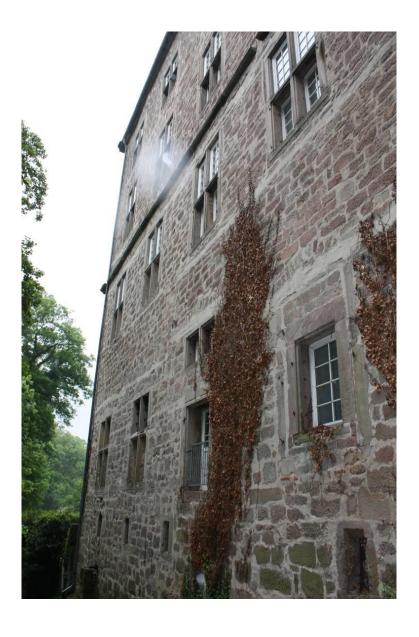
Objekt: Schloss Rhoden | **Abb.-Nr.:** 4 (IMG_4996)

Durch Bruchsteinmauerwerk mit schlichten Gurt- und Kranzgesimsen charakterisierte Nordfassade. Die nicht als Schauseite konzipierte Fassade ist im Gegensatz zu der repräsentativen, auf den Innenhof ausgerichteten Südfassade des Nordflügels sehr einfach gestaltet.

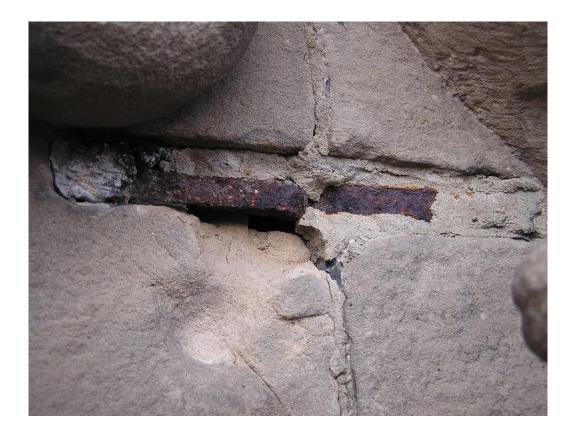
Objekt: Schloss Rhoden Abb.-Nr.: 1 (P1010016))

Hofseitige Fassade des Nordflügels, korrodierte Eisenklammer mit randlicher Absprengung vor restaurierungsbeginn.

Die Eisenklammer wurde an den seitlichen Dübeln in Blei eingegossen und dann eingeputzt.

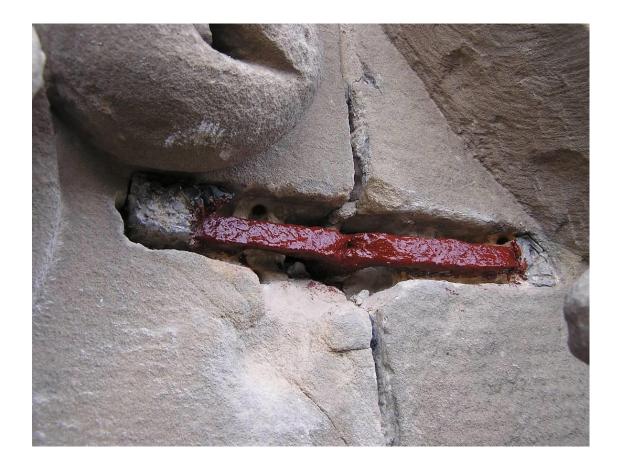
Objekt: Schloss Rhoden Abb.-Nr.: 2 (P1010021)

Aufnahme der vorseitig gezeigten Eisenklammer im Zwischenzustand mit roter Rostschutzgrundierung. Die morbide, umgebende Mörtelbettung wurde vor der Entrostung der Eisenklammer restlos bis in die Tiefe ausgebaut.

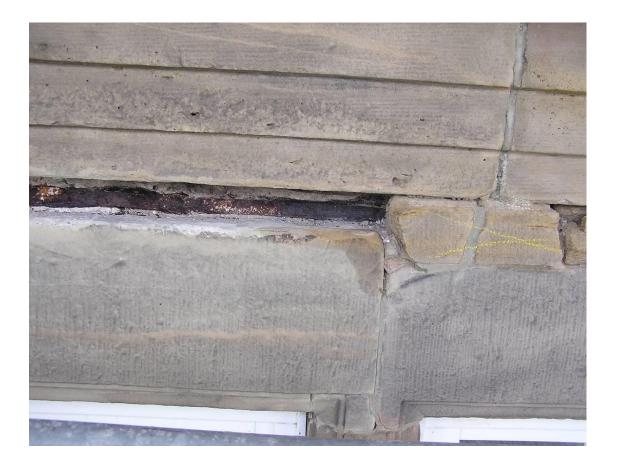
Objekt: Schloss Rhoden Abb.-Nr.: 3 (P1010023)

Hofseitig orientierte Südfassade des Nordflügels, korrodiertes Bandeisen über einem Fenstersturz während der Freilegung durch Herausnahme des aufgeplatzten Mörtels und Zwickelmauerwerkes.

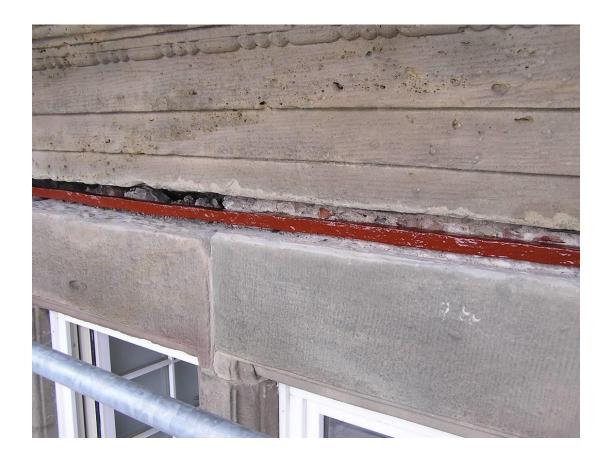
Objekt: Schloss Rhoden Abb.-Nr.: 4 ()

Bereich wie vorseitig gezeigt mit entrostetem und grundiertem Eisenanker.

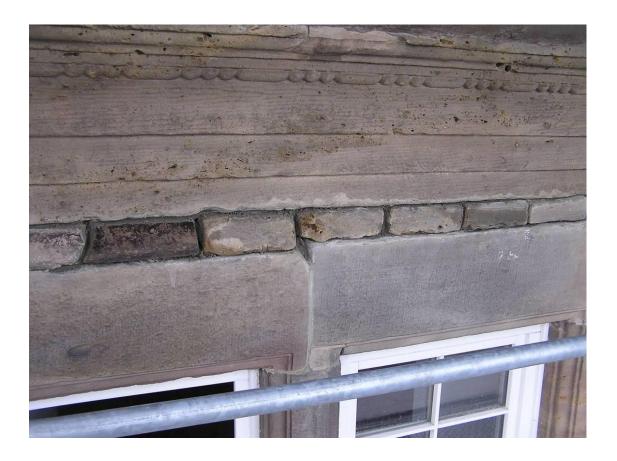
Objekt: Schloss Rhoden **Abb.-Nr.:** 5 (P1010082)

Einbau passgenau zugerichteter Zwickelsteine vor den Eisenanker, Zustand vor der Deckverfugung.

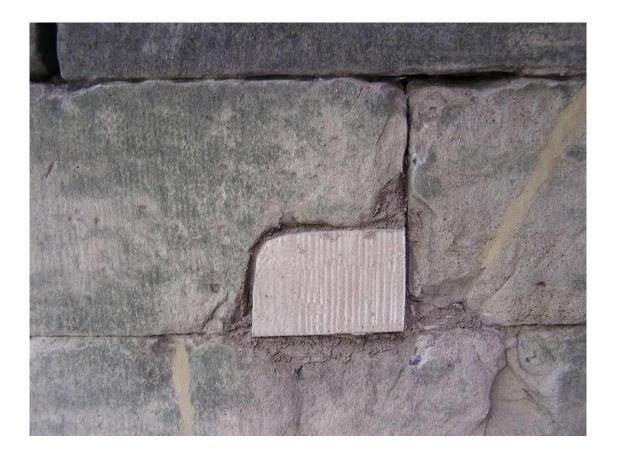
Objekt: Schloss Rhoden **Abb.-Nr.:** 6 (P1010064)

Einsetzen einer Vierung in die zuvor ausgearbeitete Stelle eines Sandsteinquaders.

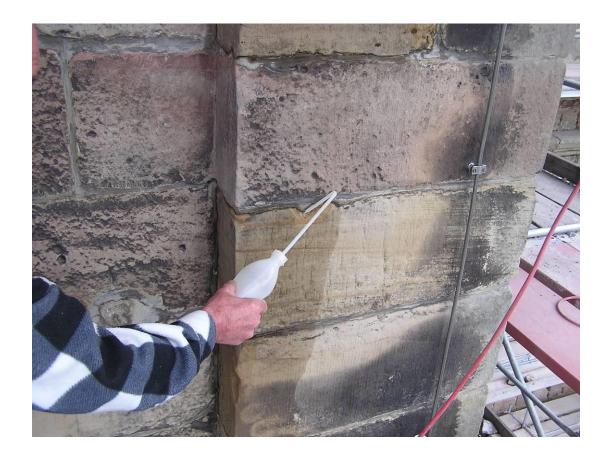
Ort: 34474 Diemelstadt-Rhoden Teilobjekt: Ostfassade, Risalit
Objekt: Schloss Rhoden Abb.-Nr.: 7 (P1010025)

Festigung absandender Oberflächenpartien des Sandsteinmaterials im Werksteinbereich im Flutungsverfahren mit Kieselsäureethylester.

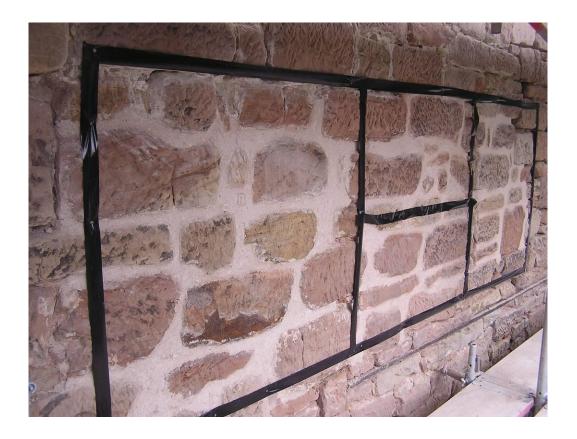
Objekt: Schloss Rhoden Abb.-Nr.: 8 (P1010035)

Teilbereich der hangseitig orientierten Nordwand des Nordflügels mit verschiedenen Verfugungsproben; die Probefelder sind jeweils von schwarzem Klebeband eingefasst.

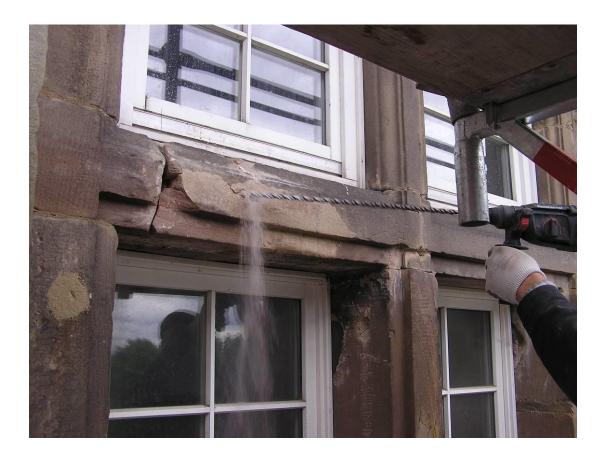
Objekt: Schloss Rhoden | **Abb.-Nr.:** 9 (P1010038)

Sicherung des gerissenen, aber noch übernahmefähigen Sandstein- Querstockes eines Fensters an der Nordfassade durch Verdübelung. Hier wird die Bohrung für eine Gewindestange aus korrosionsfreiem V4A- Edelstahl angelegt.

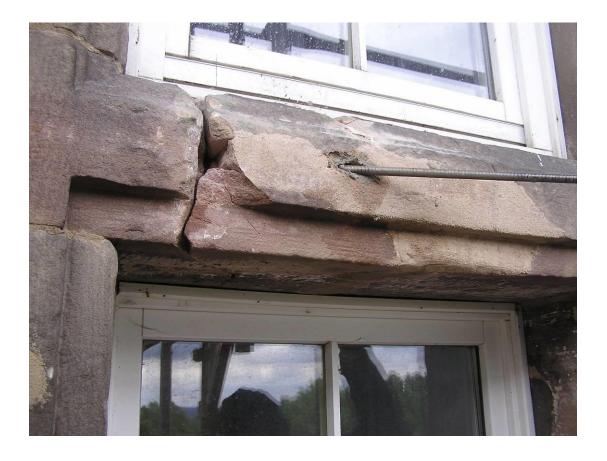
Objekt: Schloss Rhoden Abb.-Nr.: 10 (P1010039)

Bereich wie vorseitig gezeigt, Einführen der Gewindestange in eine Bettung aus mit Quarzsand versetztem Zweikomponenten- Gießharz.

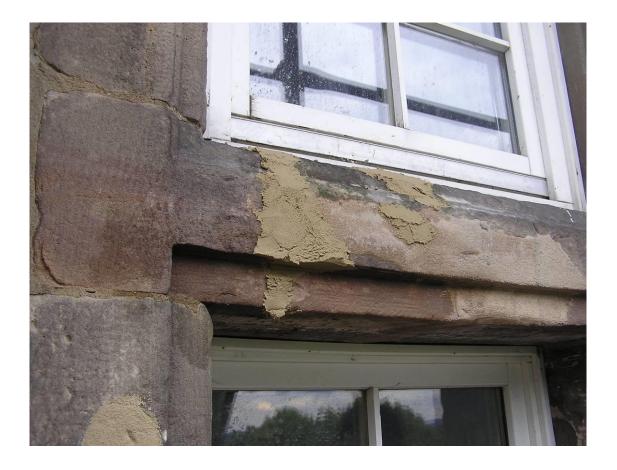
Objekt: Schloss Rhoden Abb.-Nr.: 11 (P1010040)

Querstock wie vorseitig gezeigt im Zustand während der Auskittung der Bohrung sowie der Ausbrüche mit ockerfarben pigmentiertem, mineralischem Steinergänzungsmörtel.

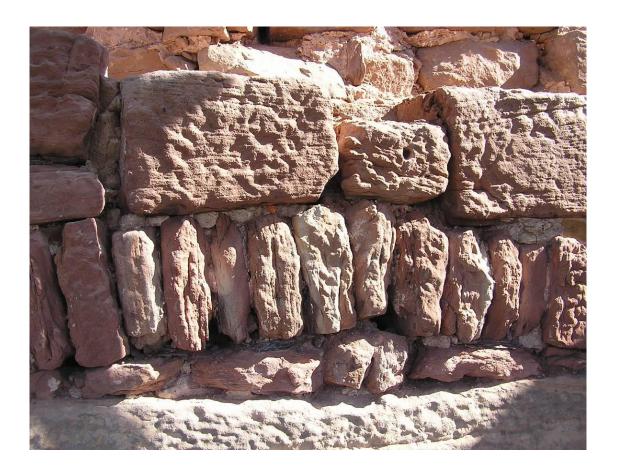
Objekt: Schloss Rhoden Abb.-Nr.: 12 (P1010085)

Oberer Wandabschluss der Nordfassade, stark geschädigte und durch Abwitterung reduzierte Steine des Entlastungsbogens über einem Fenstersturz. Auch der Fugenmörtel ist tiefreichend ausgewaschen.

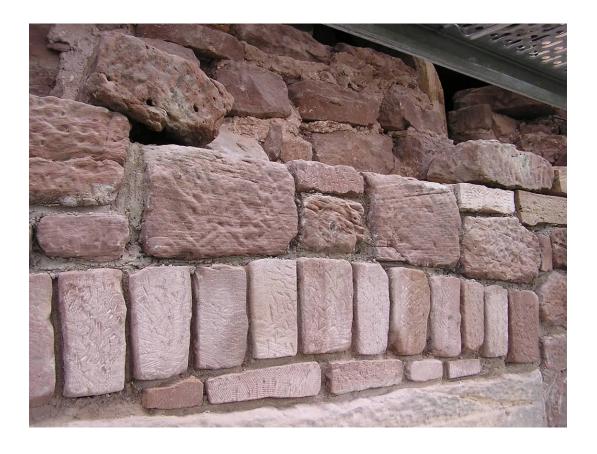
Objekt: Schloss Rhoden Abb.-Nr.: 13 (P1010003)

Neuaufmauerung des oberen Wandabschlusses im Traufbereich der Nordfassade unter Verwendung von vorhandenem und zuvor positionsgerecht nummeriertem sowie entsprechend dokumentiertem Steinmaterial; die stark geschädigten Steine des Entlastungsbogens wurden durch Neuanfertigungen aus artgleichem Sandsteinmaterial ersetzt.

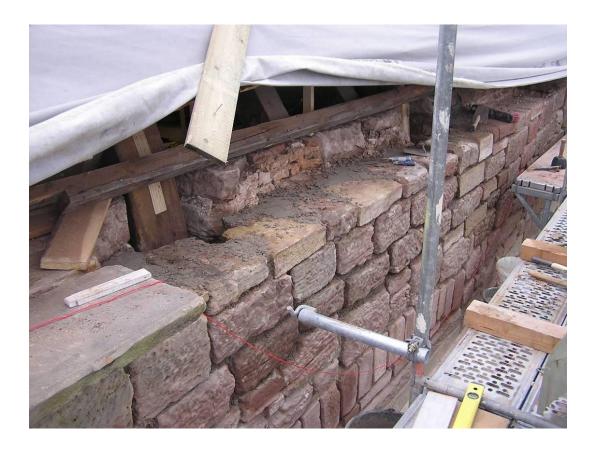
Objekt: Schloss Rhoden Abb.-Nr.: 14 (P1010005)

Neuaufmauerung des oberen Wandabschlusses im Traufbereich der Nordfassade unter Verwendung von vorhandenem und zuvor positionsgerecht nummeriertem sowie entsprechend dokumentiertem Steinmaterial, vor dem Einbau der Gesimsteile.

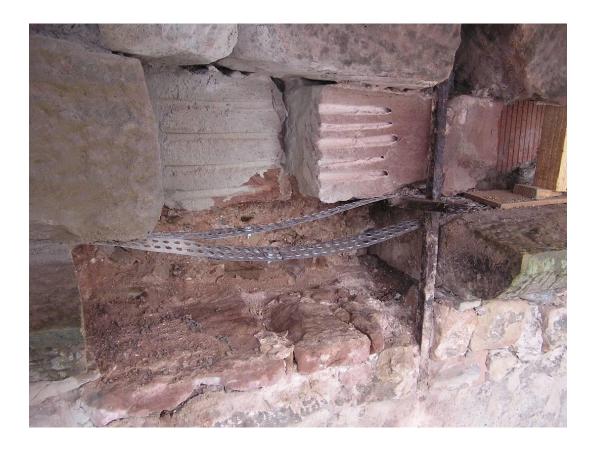
Objekt: Schloss Rhoden **Abb.-Nr.:** 15 (P1010023)

Einbettung von korrosionsfreien MOSO- Lochbandstreifen als zusätzliche Bewehrung in die Steinlagen während der Wiederaufmauerungen im Traufbereich der Ost- und Nordseite des Nordflügels.

Die durchgreifenden Neuaufmauerungen in Traufnähe (Nordseite) erfolgten mit zusätzlicher statischer Sicherung in Form der Einbettung korrosionsfreier MOSO-Lochbänder in die Steinlagen insbesondere über den Fensterstürzen; diese Bewehrungen wurden als Rollenware von 50 m Länge geliefert (*Fa. Modersohn Stainless Steel GmbH, Spenge*).

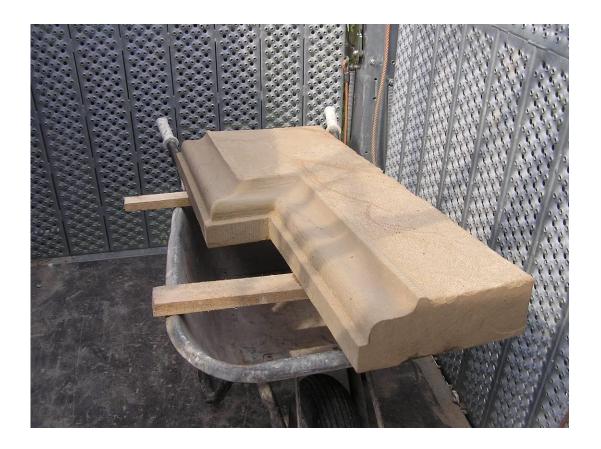
Objekt: Schloss Rhoden **Abb.-Nr.:** 16 (P1010077)

Steinmetzmäßig nach dem Originalbestand neu angefertigtes Profilstück vor dem Einbau.

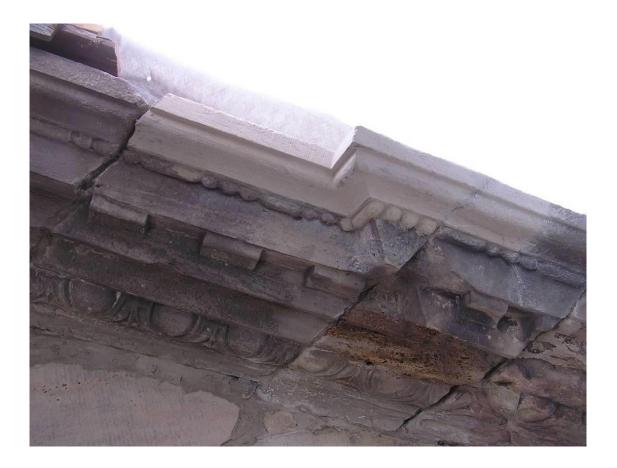
Objekt: Schloss Rhoden **Abb.-Nr.:** 17 (P1010075)

Größere, plastische Ergänzungen an der oberen Profilzone eines reich gegliederten Sandstein-Traufgesimses mit mineralischem Steinergänzungsmörtel.
