Königsutter am Elm Dom- Museum

Restaurierung der Außenfassade

Im Auftrag der Stadt
Königsutter

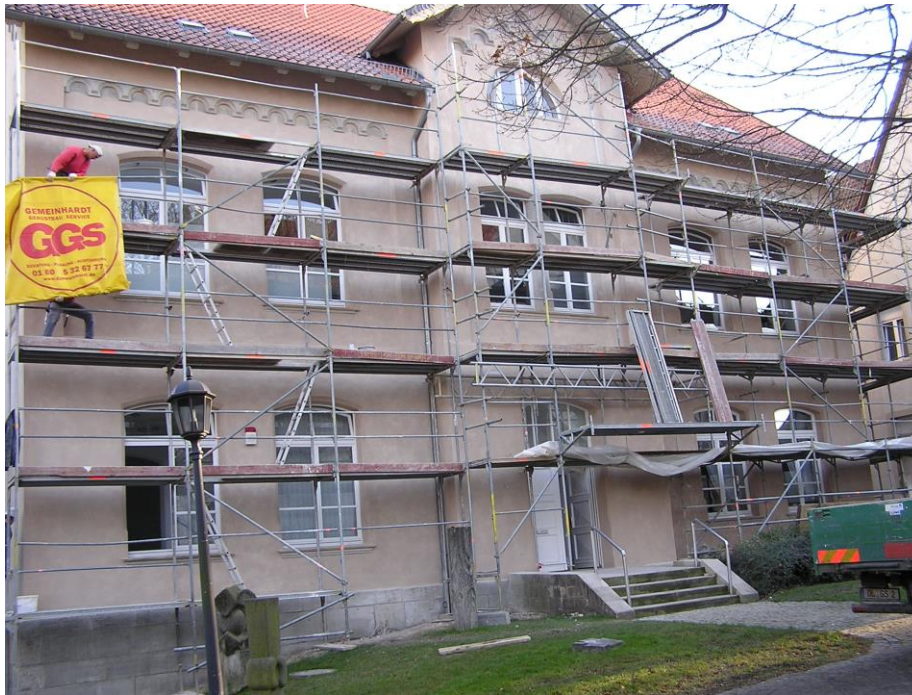
Der klassizistische, durch einen markanten Mittelrisalit charakterisierte Bau präsentierte sich bei Restaurierungsbeginn mit starken Verwitterungsschäden im Außenbereich, die sich speziell in Form aufliegender Verschmutzungen, abgängiger und unterhöhlter Putzteile, die zum Teil auch auf alten Werksteingliederungen auflagen, dokumentierten.

Die Instandsetzung der Fassade des Dom-Museums in Königsutter umfasste zwei Hauptabschnitte:

1. Fassadensanierung: Verputz der Wandflächen mit einem Sanierputzsystem (Fabrikat: Solubel- Luftkalkputz BS 20) nach vorheriger Abnahme des Altputzes.
2. Restaurierung der zum Teil vor der Putzabnahme nicht sichtbaren Natursteinelemente, bestehend aus Arkadenfries, Gewänden der Segmentbogen- und Thermenfenster, Sohlbänken und dem stark profilierten, mit Zierelementen versehenen Traufgesims (Partiell notwendige Steingänzungen und Retuschierungen zur späteren Steinsichtigkeit).
