Bonn- Ippendorf Kurfürstenkreuz

Restaurierung eines sturmgeschädigten, barocken Steinkreuzes

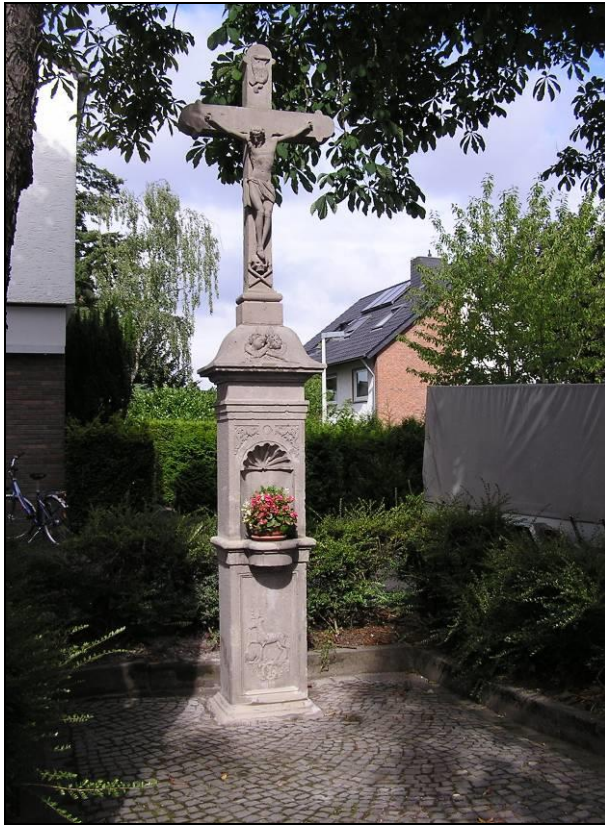
Aufnahme des Kreuzes nach der Wiedererrichtung und Restaurierung der Natursteinsubstanz.

Die Zielsetzung der aktuellen Restaurierungsmaßnahme bestand vordringlich in der Zusammenführung und dem Wiederaufbau der herabgestürzten, in mehrere Teile zerbrochenen Elemente einschließlich einer langfristig tragfähigen, statischen Sicherung in Form einer Edelstahlbewehrung.

Die notwendigen Arbeiten zum Wiederaufbau wurden ergänzt durch steinkonservatorische Maßnahmen in Form einer Oberflächenreinigung, Konsolidierungen und Anböschungen im Bereich der Schalen- und Schuppenbildungen sowie Steinerergänzungen im Bereich der Kantenausbrüche mit mineralischer, auf den Steinton eingefärbter Steinerergänzungsmasse. Abschließend erfolgte eine optische Beruhigung der Oberflächen durch das Auftragen von Lasuren in offenporiger Silikonharztechnik im jeweiligen Lokaltön.

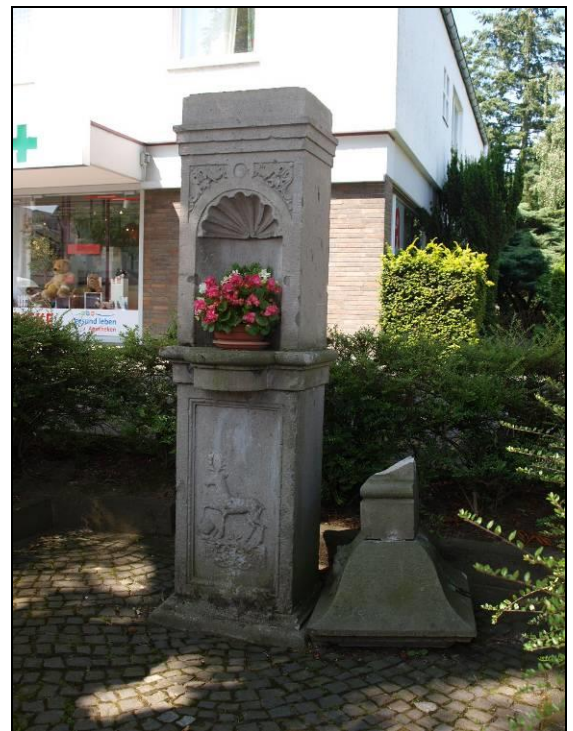
Das steinerne Prozessionskreuz wurde im Jahre 1750 errichtet, seine Gesamthöhe beträgt ca. 4 m. Den aktuellen Anlass für die Instandsetzung und Restaurierung dieses ortsgeschichtlich bedeutsamen Denkmals bildeten schwerwiegende Schäden durch einen sturmbedingten Astbruch, bei dem der Kreuzaufsatz mit dem Corpus und die geschweifte Abdeckung des Kreuzunterbaus mit der Konchennische herabgestürzt waren. Hinzu gesellten sich materialspezifische, zwischenzeitlich aufgetretene Schadensbilder in Form von teilweise älteren Kantenausbrüchen, Schalen- und Schuppenbildungen sowie biogener Besiedlung in Bodennähe und auf den wassertragenden Oberflächen.

Ansicht des stelenförmigen Unterbaus mit herabgestürzter Kreuzbasis im Vorzustand. Der Kreuzaufsatz mit Corpus war ortsnah zwischengelagert.
