Bonn Wohnhaus Hohe Straße Nr. 113

Restaurierung der Werksteinelemente in einer klassizistischen Doppelfassade

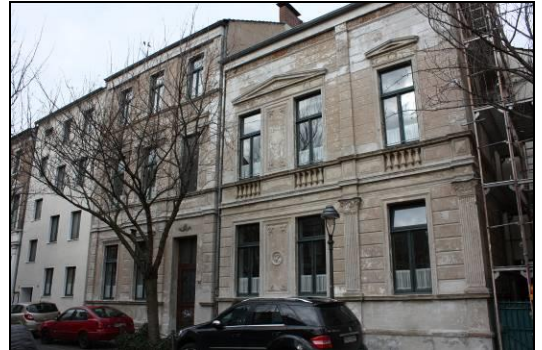
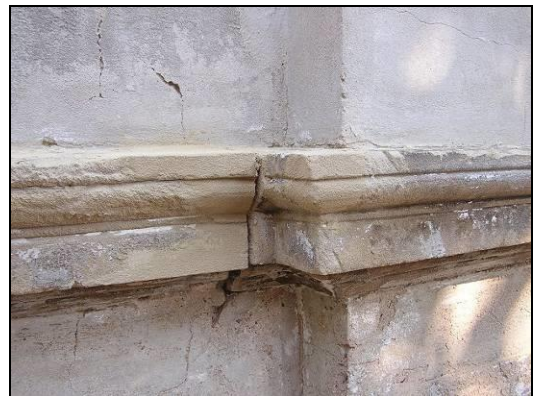
Ansicht der Fassade nach bauseits erfolgter Farbschichtabnahme, Detailaufnahme einer plastischen Ergänzung mit Fugennachbildung. Ergänzung mit Fugennachbildung.

- Ausbau funktionsloser Metallverankerungen sowie nicht materialgerechter Altergänzungen;
- Festigung sandender Oberflächenteile;
- Konsolidierung und Anböschung von Schalen- und Schuppenbildungen;
- Oberflächenreinigung;
- Durchführung plastischer Ergänzungen mit mineralischer Steinergänzungsmasse, Nachbildung der Naturfugen;
- Neuverfugung der Werksteinelemente mit Trasskalkmörtel.

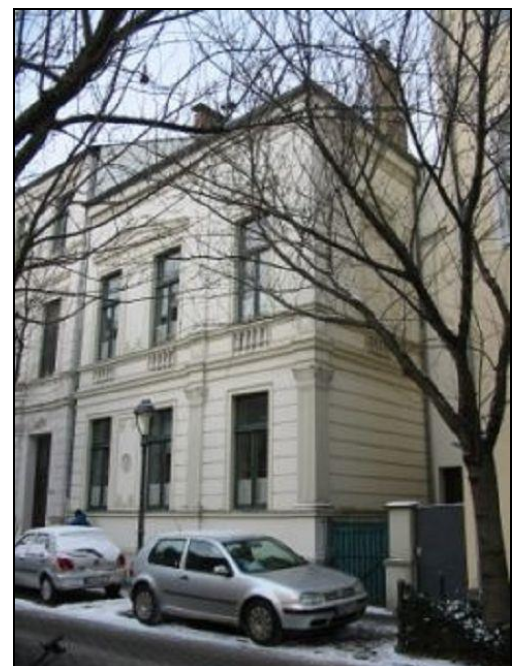
Die Schadensbilder dokumentierten sich in Form von Kantenausbrüchen von unterschiedlicher Größe, Schalen- und Schuppenbildungen (teilweise bereits abgefallen mit Substanzverlust, welcher die Profilformen verunklärte), zum Teil starke Absandungen infolge von Bindemittelverlust in der Steinsubstanz sowie unsachgemäße Altergänzungen aus Zementmörtel und Gips.

Ansicht der Fassade vor Restaurierungsbeginn.
