Robringhausen, Kr. Soest Kath. Kirche St. Lucia

Restaurierung der Giebelfassade

Im Auftrag der Kath. Kirchengemeinde St. Lucia, Robringhausen

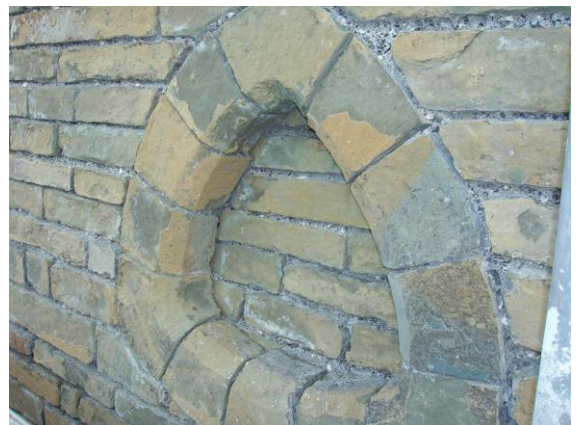
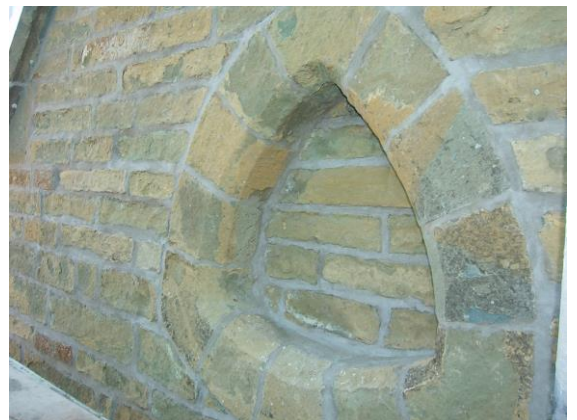
Blindfenster im Giebel nach dem Ausbau des schadhaften Fugennetzes (oben) und im Endzustand.

Im Zuge der aktuellen Restaurierungsmaßnahme, die sich lediglich auf die westliche Giebelfassade mit dem Haupteingang bezog, erfolgte zunächst der vollständige Ausbau des morbiden Fugennetzes unter Schonung der Steinflanken. Die weiteren Arbeiten umfassten neben einer gründlichen Oberflächenreinigung und Neuverfugung den Ausbau nicht materialgerechter, plastischer Altergänzungen und Metalleinbauten, Steinfestigungen, die Durchführung plastischer Ergänzungen mit Restauriermörtel und den Einbau von Vierungen aus artgleichem Material, wofür wiederum grüner Anröchter Dolomit von einer stabileren Varietät verwendet wurde.
