## Burgruine fachkundig restauriert

**Bad Lippspringe (WV).** Fachkundig restauriert und somit im alten Glanz präsentiert sich jetzt der erste Teil der Burgruine oberhalb der Lippequelle.

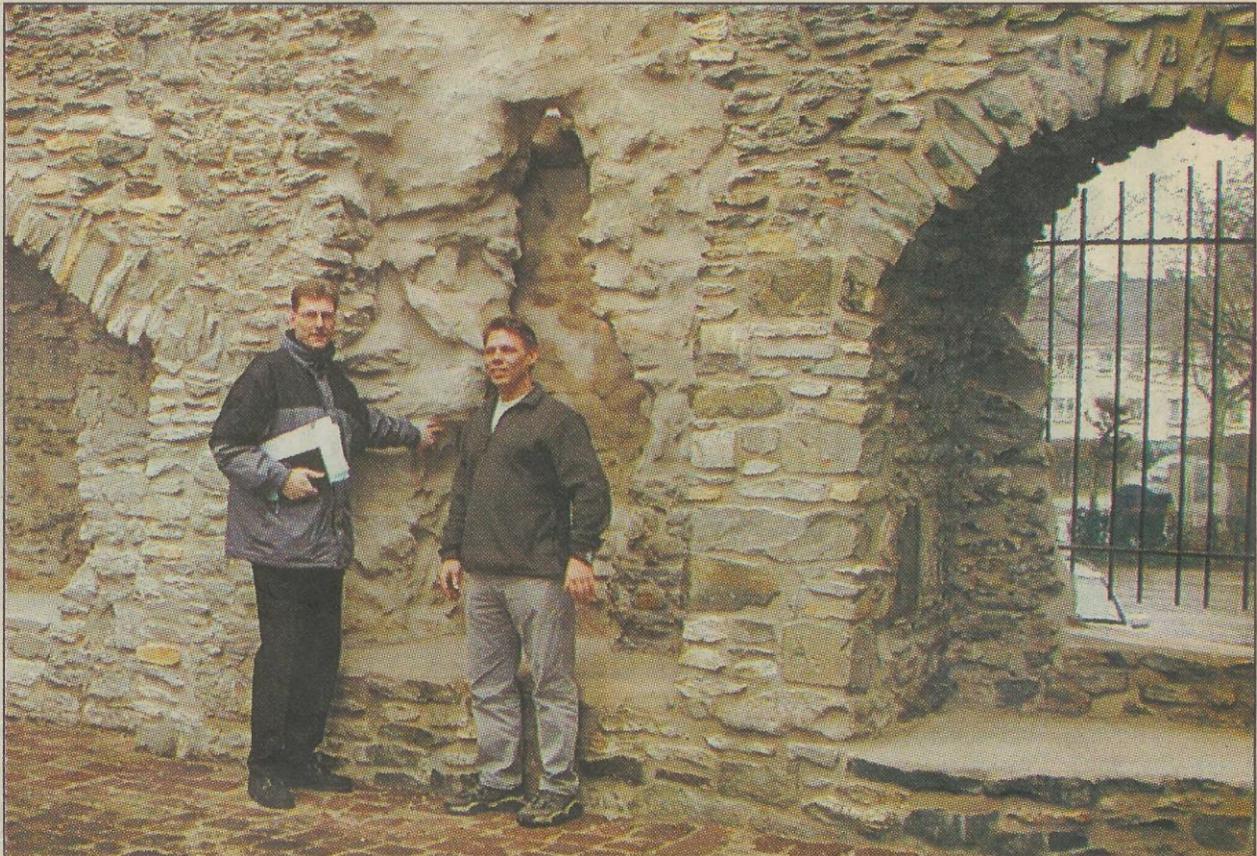
Dirk Müller (l.), Mitarbeiter des Fachbereichs Bauwesen | Paderborner Firma für Naturstein-Konservierung, begutachtet und Umwelt der Stadt, und Franz Stohldreier, Chef der | achteten den Abschluss der Restaurierung. Foto: WV

»Manchmal bis zu 30 Zentimeter tief musste der alte Zementputz herausgeholt und durch eine spezielle Mörtelmischung ersetzt werden, um den Wänden wieder Halt zu geben«, berichtete Franz Stohldreier, Chef der Paderborner Firma für Naturstein-Konservierung und

Restaurierung. Sorgfältig und zum Teil in Handarbeit wurden im oberen Teil der Ruine alle Fugen vom Zement entfernt, mit dem vor Jahren die Wand regelrecht verputzt wurde, die zerbröselnden Steine entfernt, durch neue ersetzt und vor allem das Relief der Wand wieder sorgfältig ausgearbeitet – eine Knochenarbeit, die aber auch viel Fingerspitzengefühl erfordert.
